GESTION AMBIENTAL FINCA S.A

Práctica empresarial
Informe

CORPORACIÓN UNIVERSITARIA LASALLISTA
FACULTAD DE INGENIERIAS
INGENIERIA AMBIENTAL
CALDAS ANTIOQUIA
2011

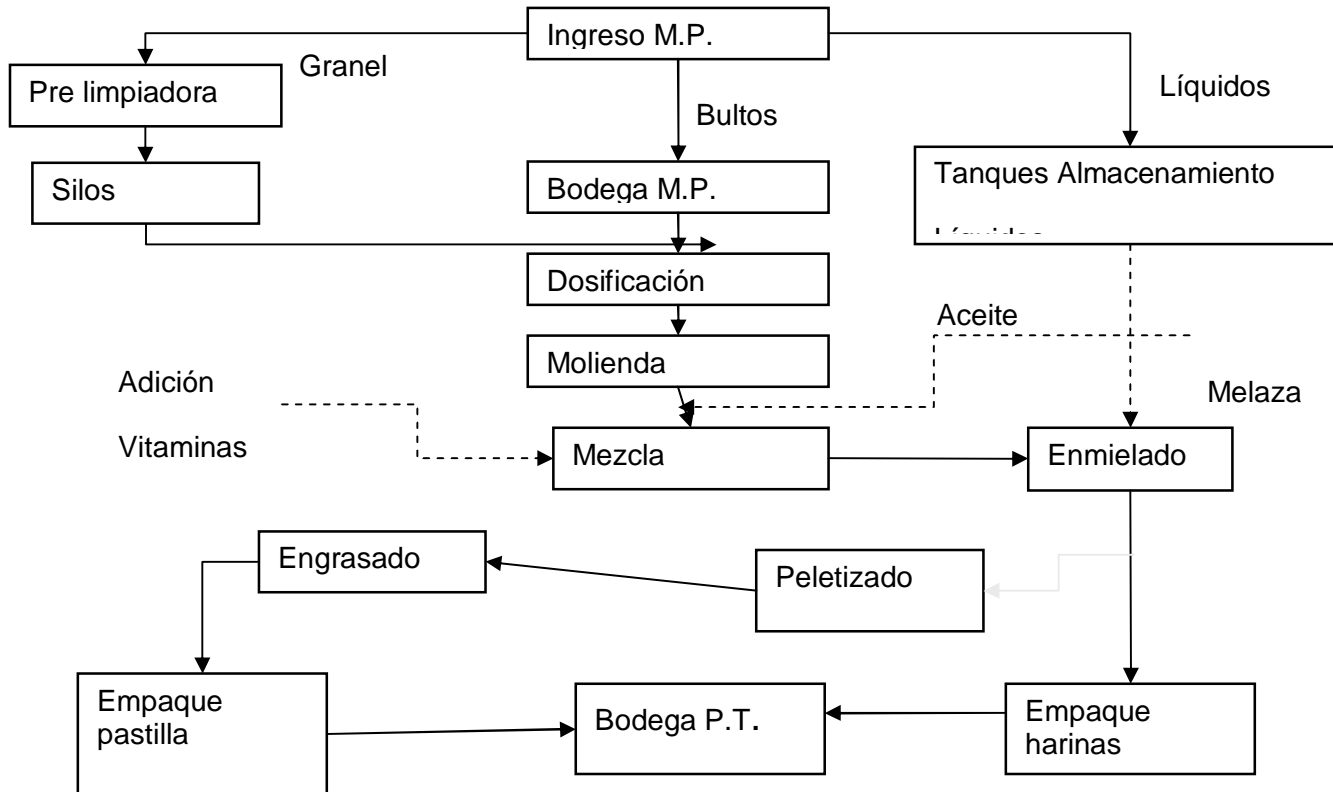
Figura 1. Proceso productivo

El flujo grama del proceso productivo se presenta en la siguiente figura:

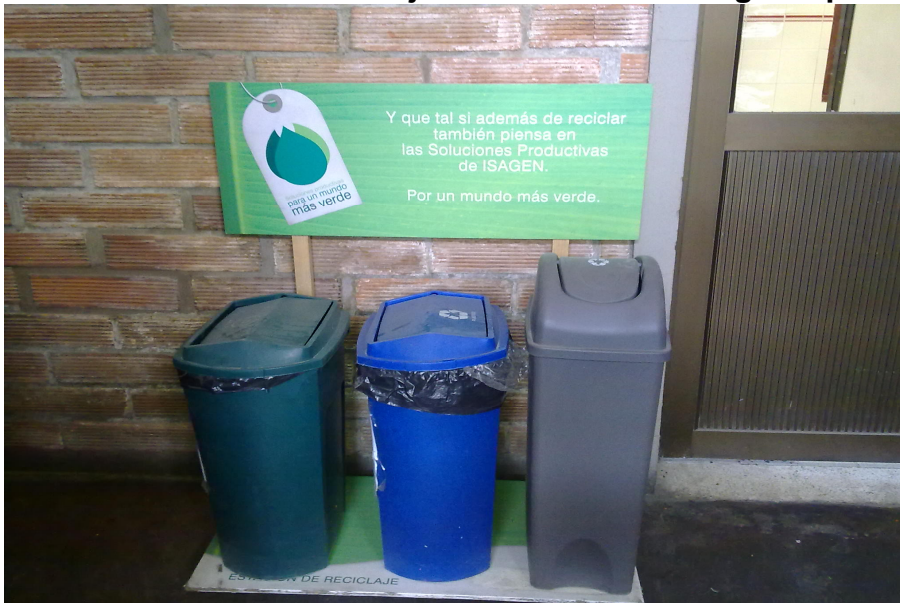
Foto 4. Estación de reciclaje ubicado en la bodega de producto terminado

En la Empresa se cuentan con 2 estaciones de reciclaje que posee tres recipientes verde, azul y gris en los cuales se almacena residuos ordinarios, papel y cartón y plástico y vidrio respectivamente (Foto 4). Al revisarlos en su interior se encontró que los residuos estaban adecuadamente clasificados, los empleados depositan los residuos según la señalización en la caneca que corresponde.

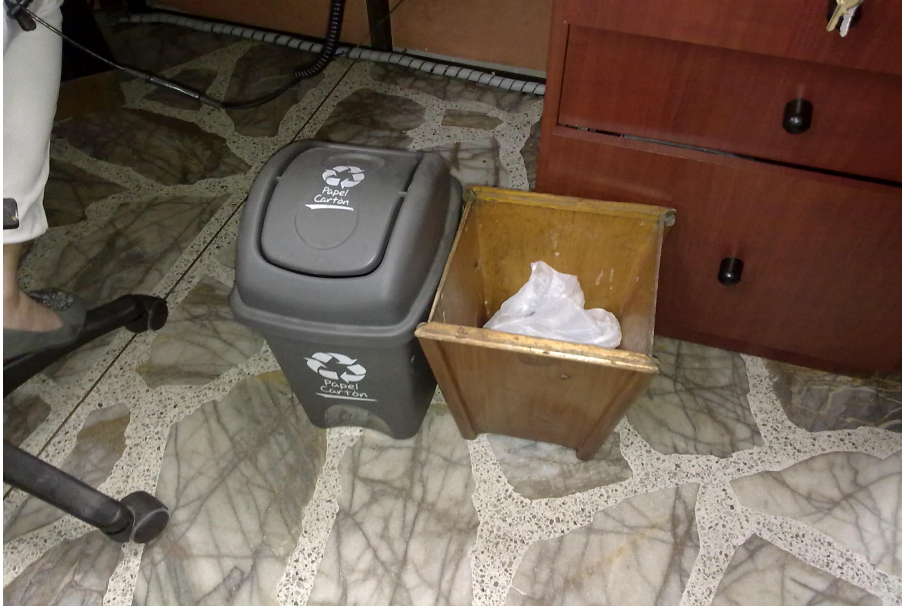
Foto 5- Estado de canecas en cada puesto de trabajo

Los puestos de trabajo del área administrativa cuentan con dos recipientes como se aprecia en la Foto 5, en los cuales se almacenan residuos ordinarios y papel y cartón, al revisarlos en su interior se encontró que los residuos estaban adecuadamente clasificados.

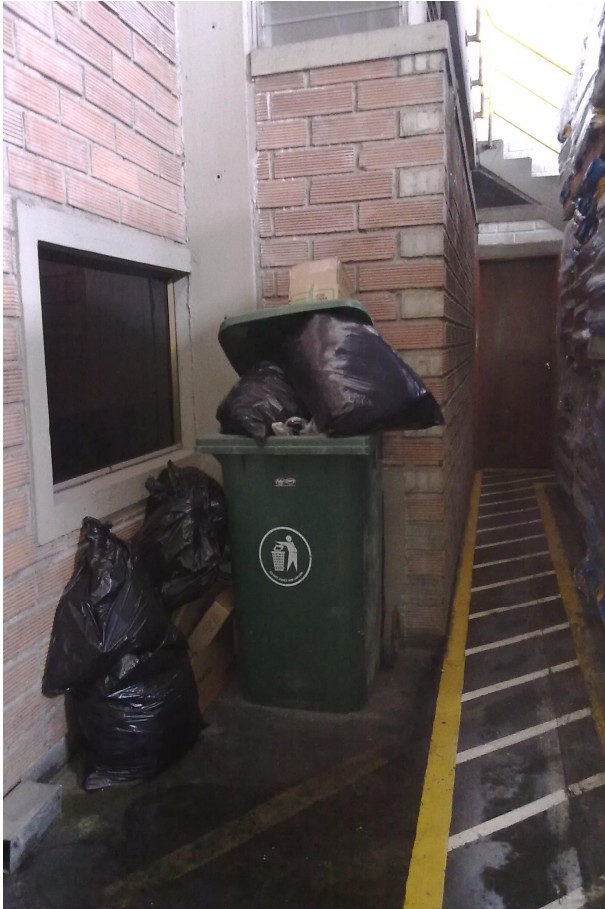
Foto 7. Almacenamiento intermedio de residuos no aprovechables

Para el almacenamiento intermedio, la Empresa tiene un acopio interno de material no aprovechable, este se encuentra ubicado en la bodega de producto terminado, cerca a la salida del laboratorio de calidad. Este acopio no se encuentra señalizado, ni está cubierto y además los residuos superan la capacidad de almacenamiento (ver Foto 7). Allí se almacenan temporalmente los residuos provenientes del área administrativa y la bodega de materias primas.

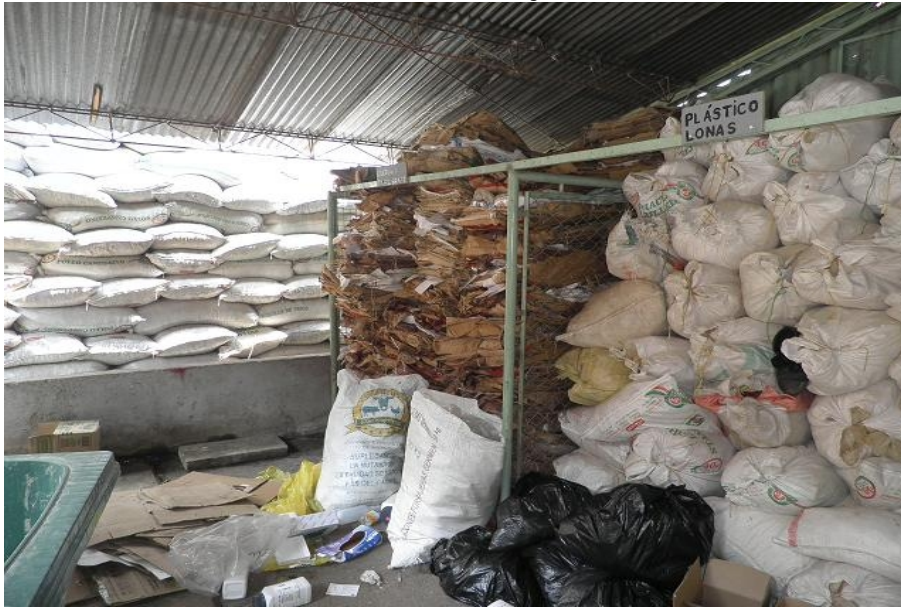
Foto 8. Almacenamiento de reciclaje

polipropileno y papel kraft), este sitio permanece abierto todo el tiempo, por tal motivo los operarios de la cooperativa frecuentemente hacen uso del material reciclable afectando el orden de los arrumes de este material.

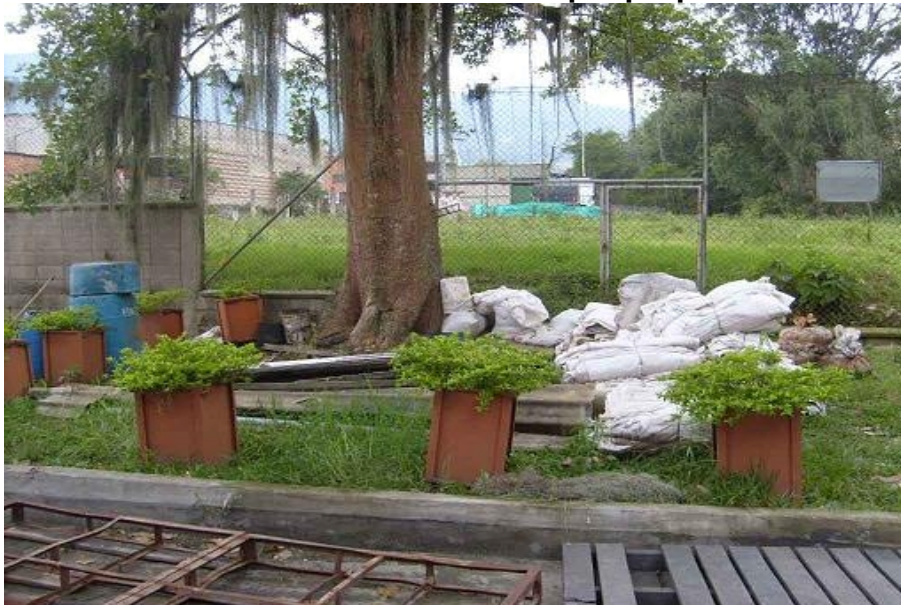
Foto 9. Almacenamiento de lonas de polipropileno

Adicionalmente, se encontraron lonas de polipropileno ubicadas a la intemperie, es decir, por fuera del sitio de almacenamiento de material reciclable (ver Foto 9).

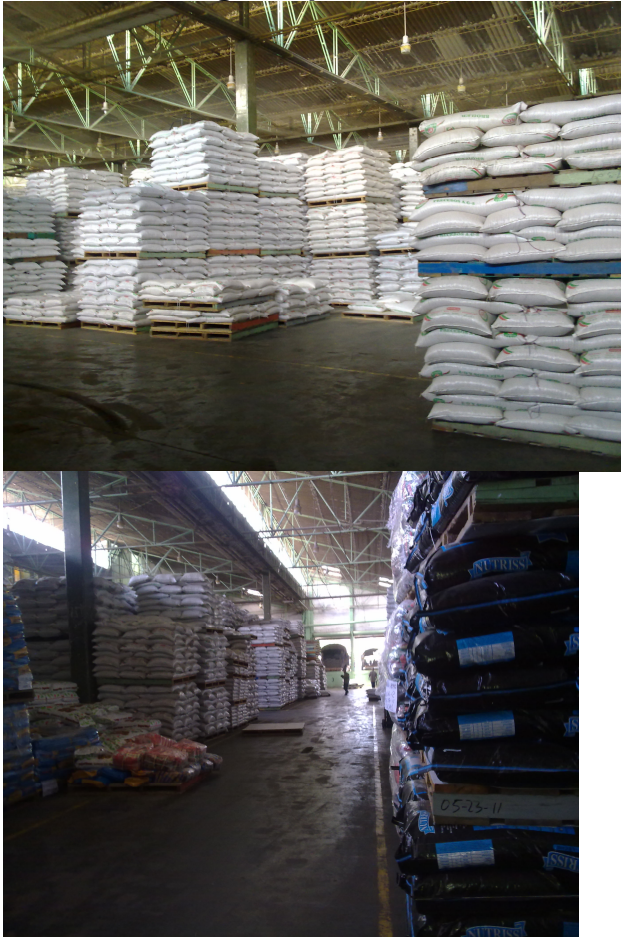
Foto 10. Bodega de producto terminado (BPT)

Esta área es realizada por una persona que pertenece a oficios varios, diariamente se hace el barrido de la zona después de las 11 de la mañana, actividad que puede tardar de tres a cuatro horas, después se recogen los residuos de las siete canecas que hay en la zona y se depositan en el acopio interno de la bodega de producto terminado. En la foto 10 se puede observar la bodega donde se almacena el producto terminado, los sacos de concentrado y de otros productos.

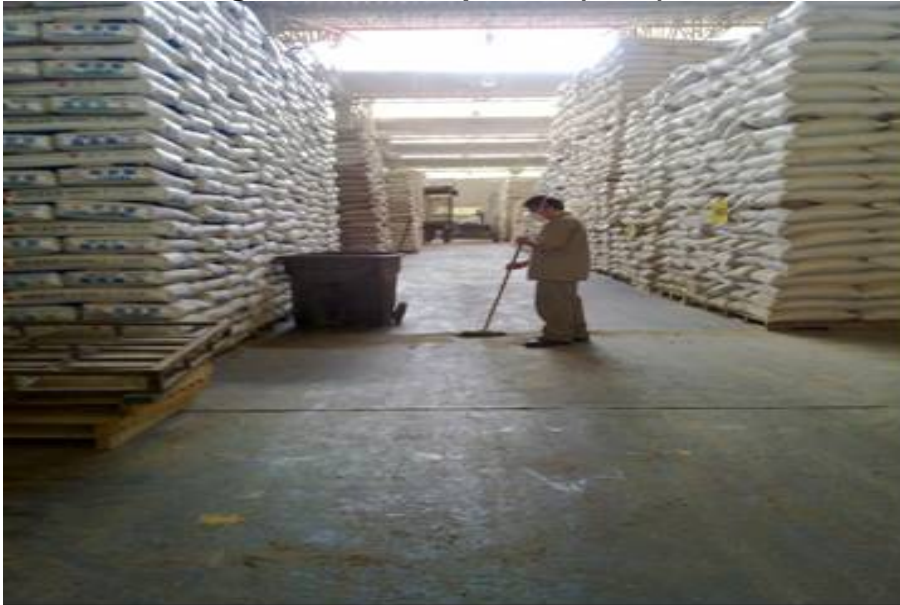
***Foto 11- Bodega de materias primas (BMP)**

Se dispone de una persona de oficios varios para realizar el recorrido, el barrido de esta zona se hace diariamente de 7:00 am a 12:30 pm, la barredura producto de esta actividad se lleva al centro de acopio, los residuos ordinarios son transportados al centro de acopio

externo al igual que los residuos peligrosos (roedores y tórtolas muertas), que son almacenados en la caneca de riesgo biológico que se encuentra en el centro de acopio externo.

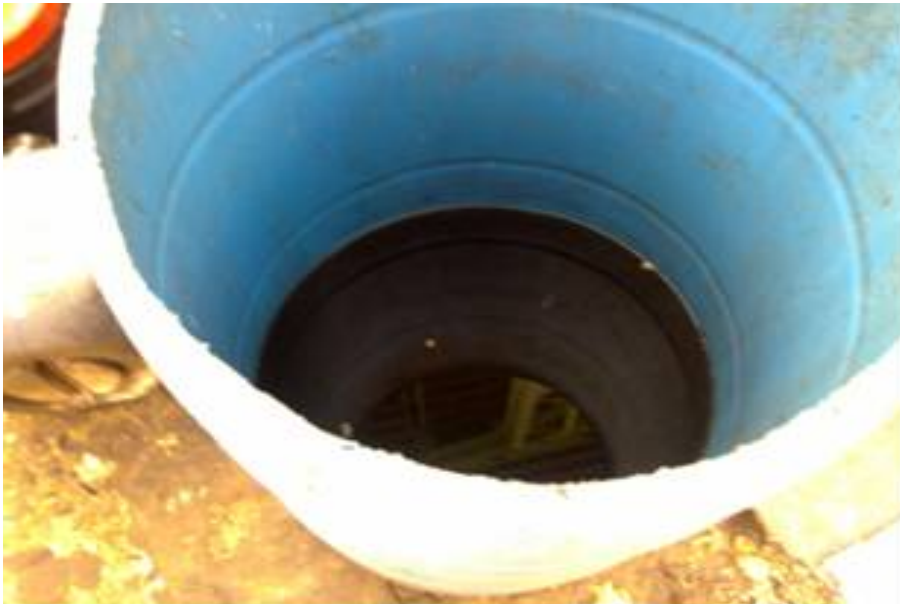
Foto 12. Residuos de melaza

Es recurrente que se generen cantidades significativas de melaza fermentada de residuos especiales, a la fecha se están estudiando alternativas de manejo para este tipo de residuo. (ver Foto 12).

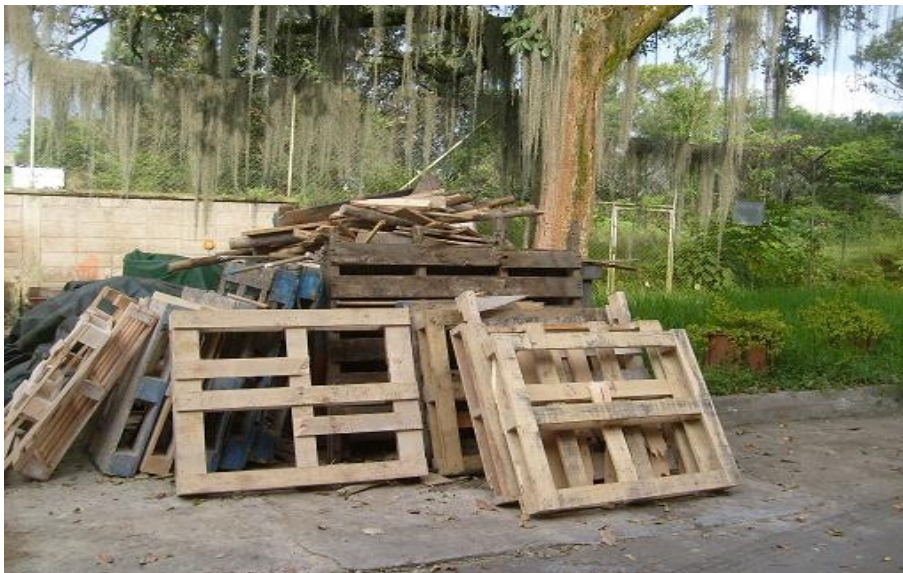
Foto 13. Almacenamiento de madera

Para el almacenamiento de los residuos especiales (aceite de palma, barredura: de materias primas y de producto terminado, sebo, cartón plast, madera) se tiene dispuesta la zona contigua a la de reparación y acondicionamiento de estibas, el almacenamiento de madera no está bajo techo (ver Foto 13), los residuos líquidos como aceite de palma, sebo, melaza fermentada, además se observa que los residuos son almacenados de manera desordenada, (ver de Foto 14 a

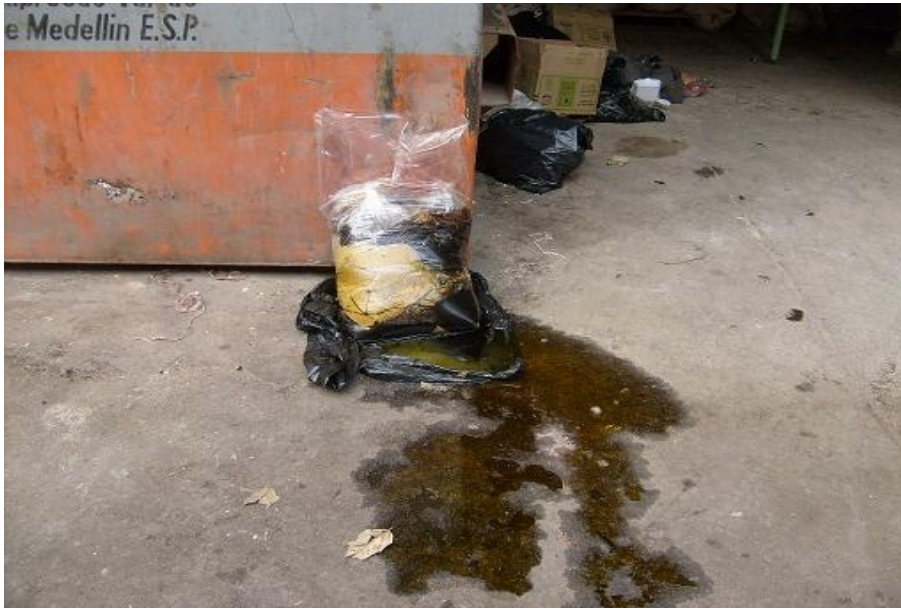
Foto 14. Almacenamiento de aceite de palma y sebo

Foto 18). En el mismo sitio los operarios de la cooperativa Coodestininor almacenan rastrillos, herramientas que utilizan para realizar el descargue de materias primas que llegan a la planta. Los residuos de barredura, en buenas condiciones de almacenamiento, pueden ser comercializados, por lo que se requiere su reubicación. La zona de almacenamiento no cuenta con señalización, y es común la presencia de olores y roedores, la exposición continua de estos residuos al calor y a la lluvia contribuye a la degradación y generación de malos olores.

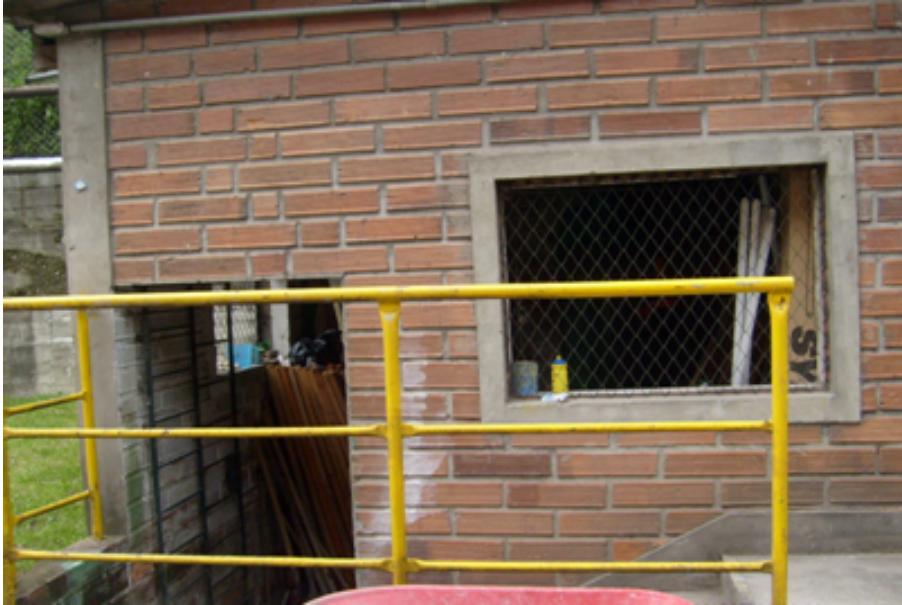
Foto 19. Cuarto de almacenamiento de residuos peligrosos

El sitio que se tiene dispuesto para almacenar residuos peligrosos (pilas, baterías, lámparas, estopa contaminada con hidrocarburos, chatarra electrónica, tubos catódico), es el cuarto pequeño que está ubicado al lado de los tanques tres y cuatro de melaza (

En la oficina de gestión ambiental se tiene dispuesta una caja plástica pequeña para almacenar pilas pequeñas usadas, las baterías de seis voltios son almacenadas temporalmente en un gabinete del laboratorio de producción, este lugar no está señalado.

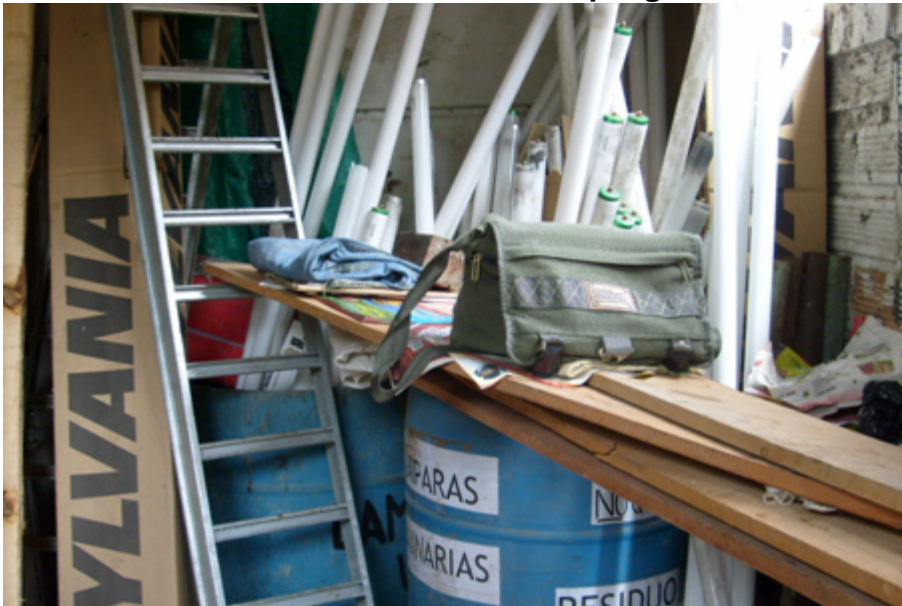
Foto 20. Almacenamiento de residuos peligrosos

Foto 19), allí se recopilan los residuos que se generan mes a mes, en este lugar también se almacenan otro tipo de materiales como tejas, motores, cal, cemento, fibra de vidrio y repuestos, además están ubicados casilleros de contratistas externos que laboran en el área de mantenimiento, continuamente ingresan personas a este recinto, debido a que permanece abierto. El techo presenta filtraciones y fisuras que permiten la entrada de aguas lluvias, se observa basura y desorden ocasionado por la presencia de los diferentes contratistas (Foto 20 y Foto 21). Este cuarto no cuenta con señalización, nunca está cerrado, cualquier persona puede ingresar allí.

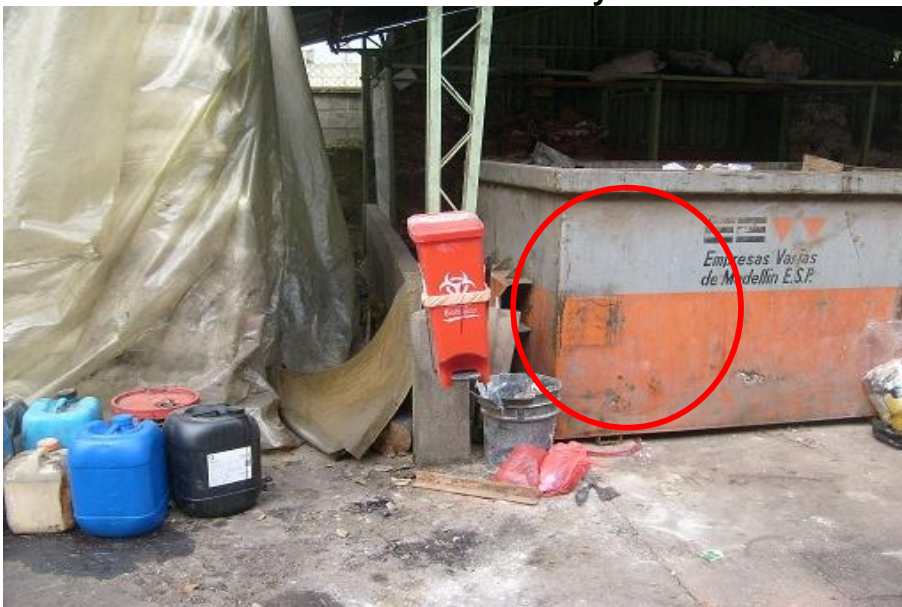
Foto 22. Almacenamiento de roedores y tórtolas muertas

Para el almacenamiento de roedores y tórtolas muertas se tiene ubicado un recipiente rojo en el acopio de residuos especiales (Foto 22), el volumen del recipiente permite almacenar los residuos generados en una semana, el lugar donde está ubicado no se encuentra cubierto, a veces cuando llueve los residuos adquieren un poco de humedad, estos residuos generan olores ofensivos que afectan al personal que labora en esta zona: personal de aseo y personal externo que se encarga de reparar las estibas de madera. El personal de aseo que se encarga de recoger estos residuos los lleva hasta este recipiente.

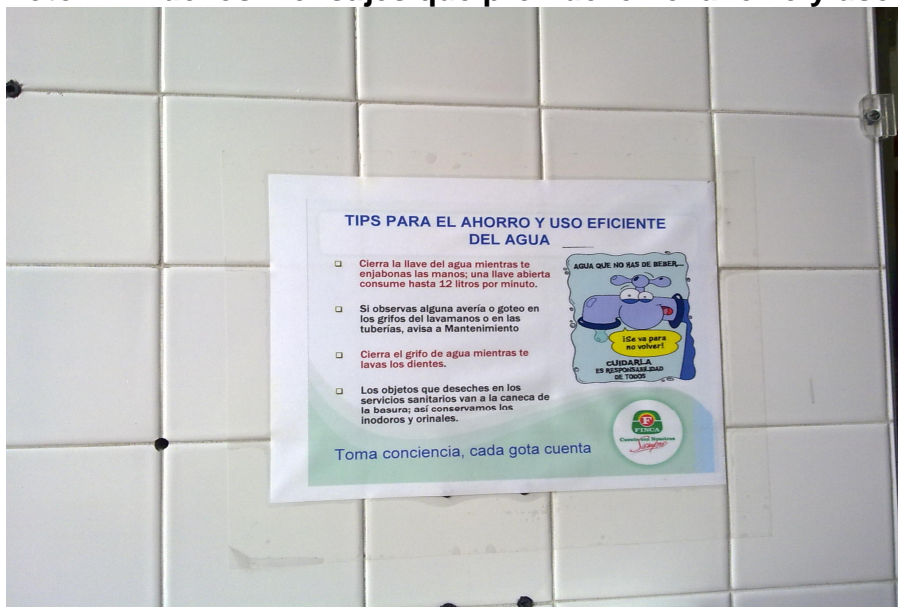
Foto 24. Nuevos mensajes que promueven el ahorro y uso eficiente del agua

Se crearon nuevos mensajes que promueven el ahorro y uso eficiente del agua, estos avisos fueron colocados en los baños del sector administrativo y lockers de los operarios de producción, mantenimiento, despachos, materias primas y producto terminado (Foto 24).

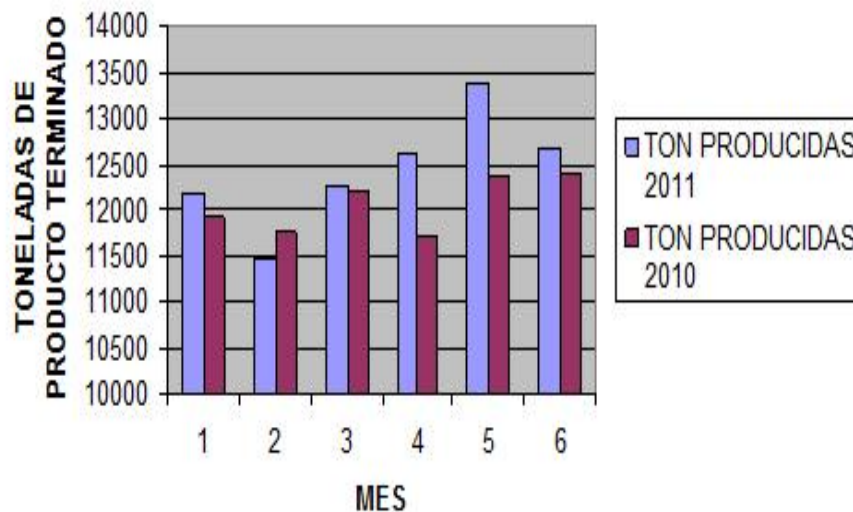
Figura 3. Producción anual

En la Figura 3 se observa el incremento en las toneladas producidas mensualmente, debido al incremento en las ventas en lo que va corrido de este año, además se está apoyando (en elaboración de producto) a la planta CONTEGRAL de envigado.

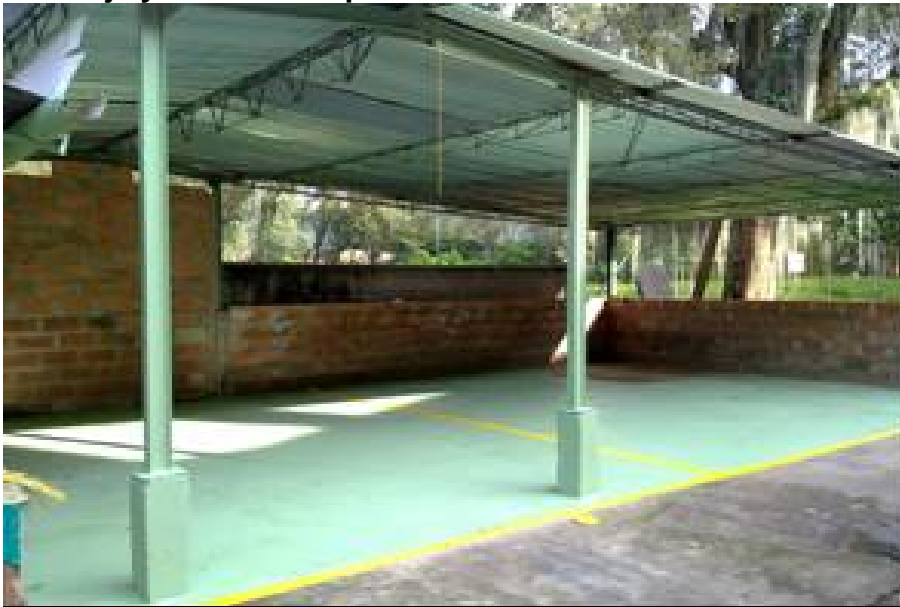
Foto 25. Adecuación del centro de acopio para residuos no aprovechables, reciclaje y residuos especiales.

Se construyó un nuevo centro de acopio para residuos no aprovechables, reciclaje y residuos especiales. Esta nueva construcción tiene techo que cubre todo este material, el piso con el que cuenta es liso y debidamente señalizado. (Foto 25) además se adecuó la zona de reparación de estibas que se encuentra al lado del centro de acopio, de esta manera se mejora el ambiente de trabajo de los empleados que permanecen en esta área.

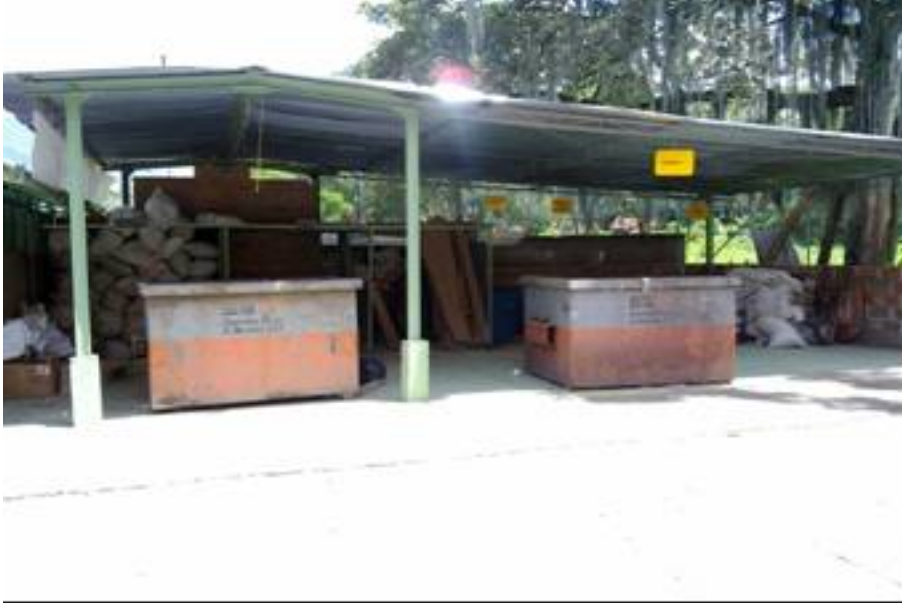
Foto 26. Nuevo centro de acopio

Con la ayuda de mantenimiento se elaboraron avisos que anuncian donde debe ser ubicado el residuo que llega al centro de acopio.

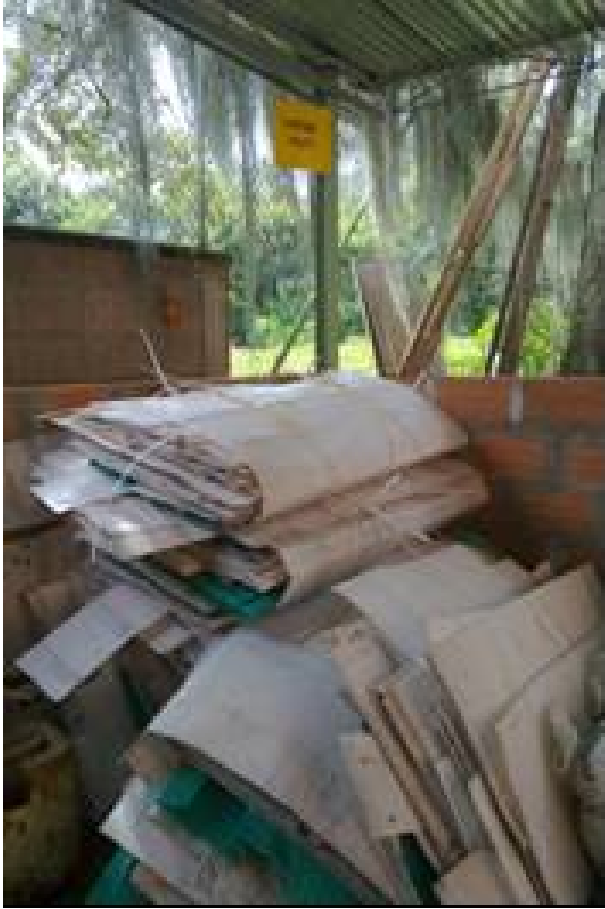
Foto 29. Cartón plast para comercializar

Anteriormente no se comercializaban las canecas de pasta de 5 y de 15 galones y el cartón plast, (residuo que se genera en el proceso de reparación de las estibas de madera) Se logró la comercialización de residuos de cartón plast, esto genera un ingreso económico a la empresa a partir de un residuo (ver Foto 29).

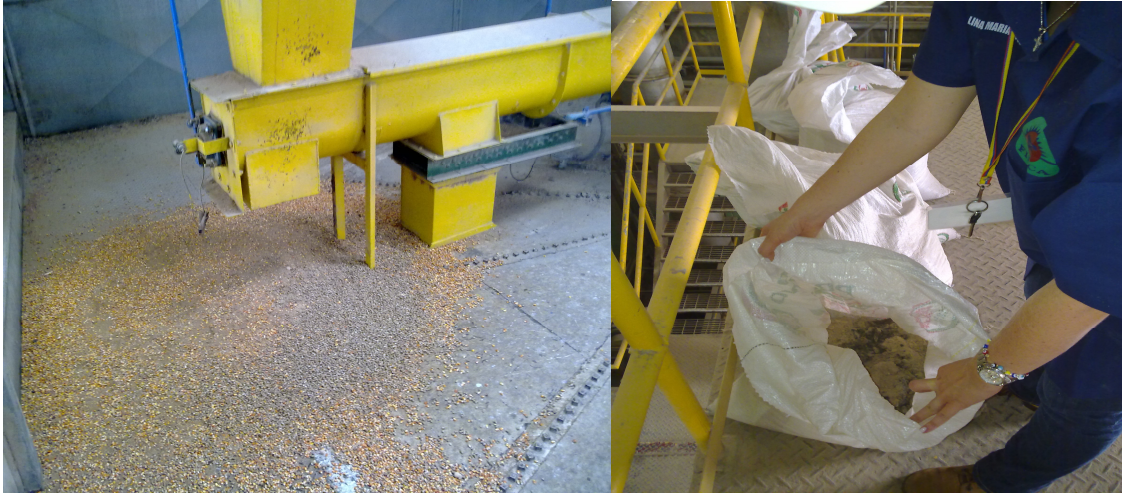
Foto 30. Residuos de barredura en el proceso productivo

Con la construcción del nuevo centro de acopio se conservan en mejores condiciones (calidad y cantidad) los residuos de barredura que salen del proceso productivo y de la bodega de materias primas y que posteriormente son comercializados (ver Foto 30).

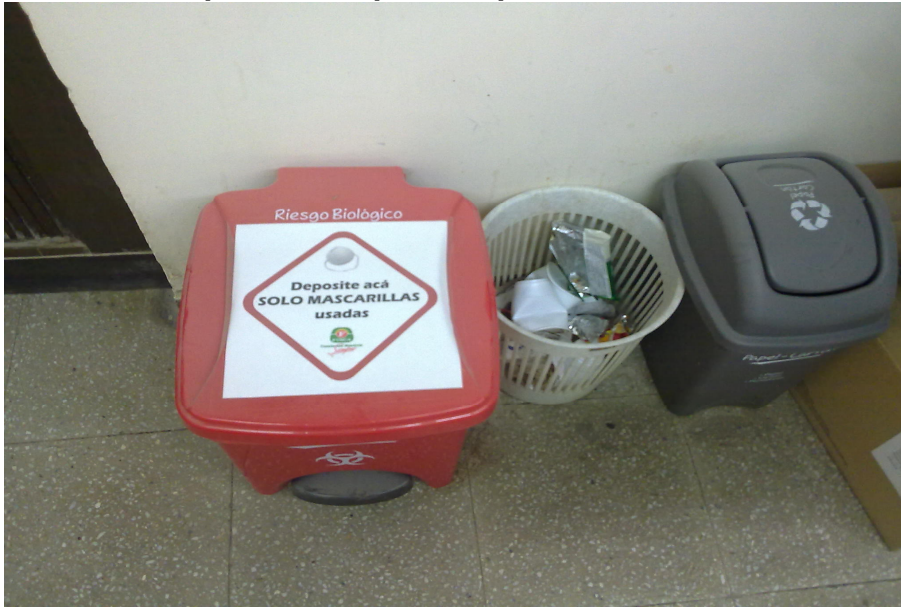
Foto 31. Recipientes adquiridos para mascarillas usadas

Se lograron conseguir tres canecas especiales para disponer adecuadamente las mascarillas usadas (Foto 31). Estas canecas están distribuidas en: taller de mantenimiento, oficina de gestión ambiental y laboratorio de producción.

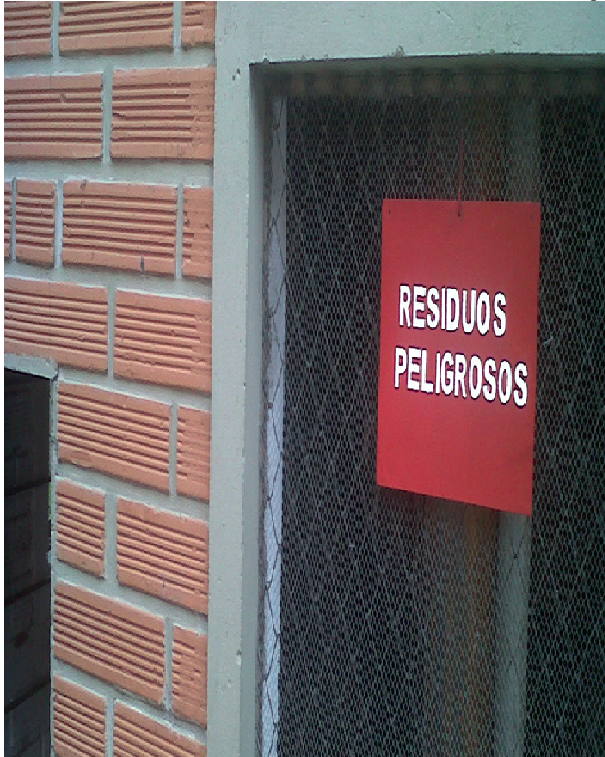
Foto 32. Almacenamiento de residuos peligrosos

Se organizó el cuarto donde se almacenan los residuos peligrosos

), los contratistas que estaban ubicados en este cuarto se reubicaron en el segundo piso de la cooperativa coo destinor.

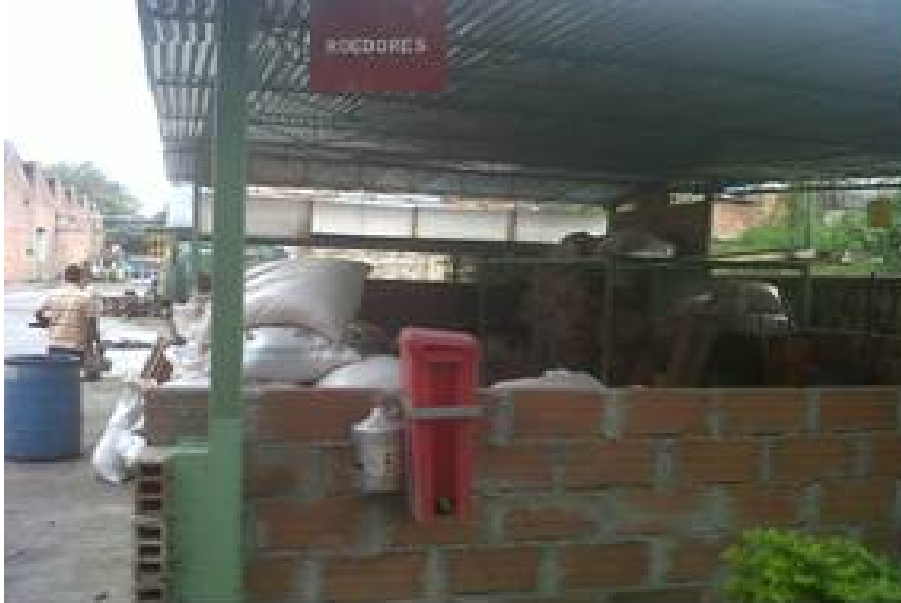
Foto 33. Almacenamiento de roedores

Adicionalmente se reubico y señalizo el almacenamiento de roedores en el nuevo centro de acopio.
