IMPLEMENTACION DE FOLLAJES PARA LA ELABORACION DE BOUQUETS
DE EXPORTACION

CORPORACIÓN UNIVERSITARIA LASALLISTA
FACULTAD DE CIENCIAS ADMINISTRATIVAS Y AGROPECUARIAS
ADMINISTRACIÓN DE EMPRESAS AGROPECUARIAS
CALDAS (ANTIOQUIA)
2010

Informe de práctica para optar al título de Administrador de Empresas
Agropecuarias

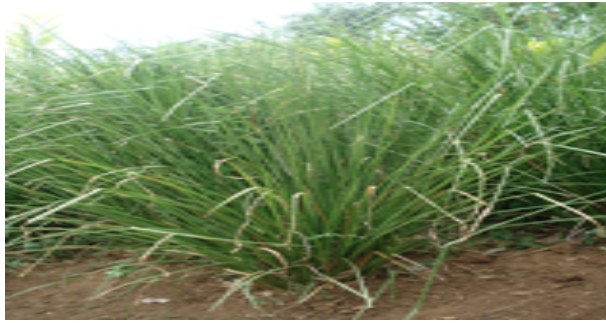
Imagen 1. Vetiver

Las raíces de vetiver son una de sus mayores virtudes, generalmente crecen verticalmente y no compite con los cultivos adyacentes. Con su presencia, los niveles de pérdida de suelos se pueden reducir por abajo de 10 toneladas/ha por año.

Diversos aspectos del vetiver lo convierten en un excelente método para controlar la erosión. A diferencia de muchas gramíneas, las raíces del vetiver crecen exclusivamente de manera vertical, alcanzando hasta los 4 metros de longitud. Esto lo convierte en un excelente estabilizador de bordes y terrazas. La cercanía con la que crecen las macollas, unas de otras, ayuda a bloquear el paso de agua.

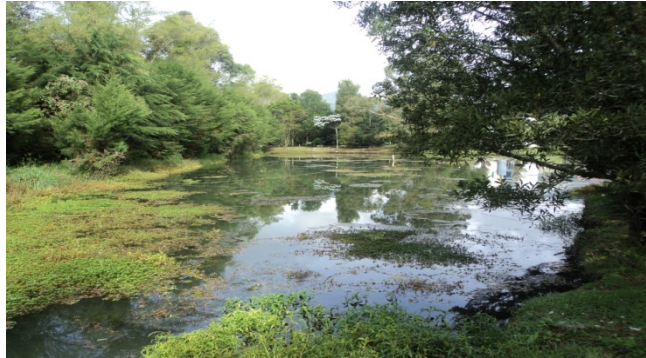
Imagen 7: Ecosistema 3, reservorio 1

Es un ecosistema deteriorado en cuestión de aguas, ya que presenta gran acumulación de sedimentos que no propicia el desarrollo de vida acuática. Las pocas especies acuáticas que están presentes son guppys (*Lebistes reticulatus*), goldfish (*Ciprinidae*) y sardinata (*Characidae hemibrycon.*) (ver imagen 7).

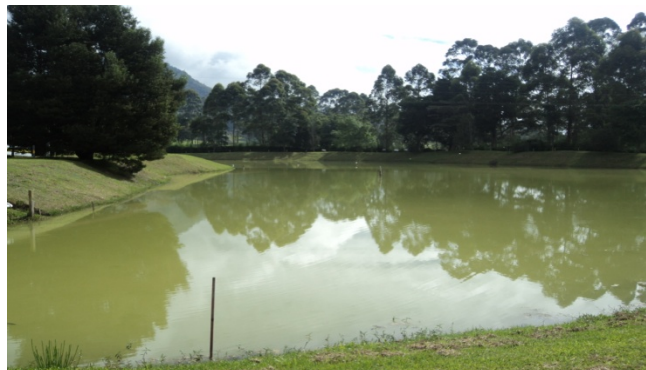
Imagen 8: Ecosistema 4, Reservorio 3

Ecosistema 4: Ecosistema acuático, conocido como reservorio numero 3. Es un ecosistema en desarrollo debido a su baja biodiversidad, presenta problemas con respecto a acumulación de sedimentos de igual forma cuenta con muy poca diversidad de plantas. Entre las variedades vegetales que cuenta son: Enea, Espadaña, Tule, Masa de agua, Cola de gato, Cola de pecho, Achira. Las pocas especies acuáticas que están presentes son Guppys (*Lebistes reticulatus*), Goldfish (*Ciprinidae*) y sardinata (*Characidae hemibrycon*) (imagen 8).

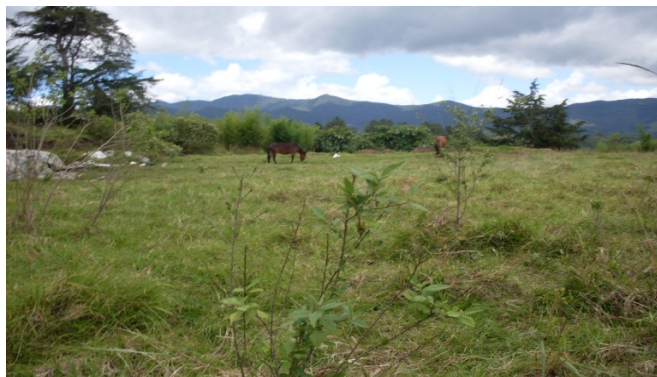
Imagen 10 Ecosistema 5 (El morro)

- Ecosistema (Imagen10) deteriorado por intervención humana para la construcción de la antigua compostera y la cancha de fútbol. Este lote tuvo intervención de maquinaria pesada donde removieron los perfiles del suelo. Ha tenido una recuperación donde se han desarrollado pastos y se ha formado puntos de desarrollo de bambú de forma espontánea, lo que ha creado hábitat para distintas especies.
- Otro punto de deterioro es la extracción de tierra para la preparación de camas en la finca, lo que está erosionando el suelo no permite el desarrollo de ningún tipo de biodiversidad.

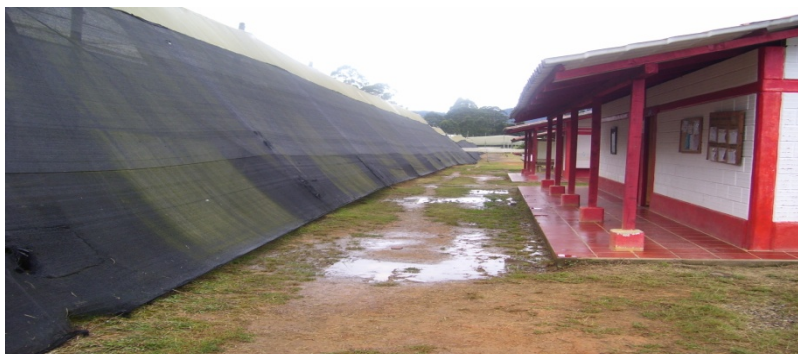
Imagen 12 OF-4 BL-24

Las OF 4 tiene una distancia promedio 18 metros en razón al bloque 15; cuenta con cobertura vegetal discontinua de la variedad *Eugenia sp* (Imagen 12).

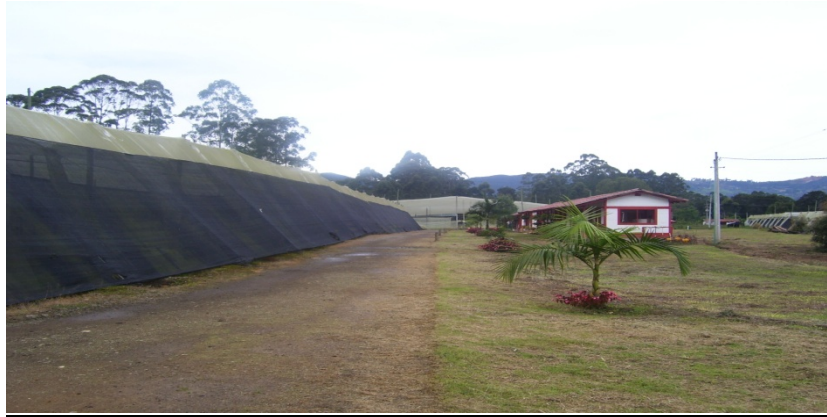
Imagen 13 OF-3-1 BL -25

Las OF-3 con respecto al bloque 15 cuenta con una distancia promedio de 10 a 11 metros. Cuenta con una cobertura vegetal discontinua de la variedad *Eugenia sp*. (Imagen 13).

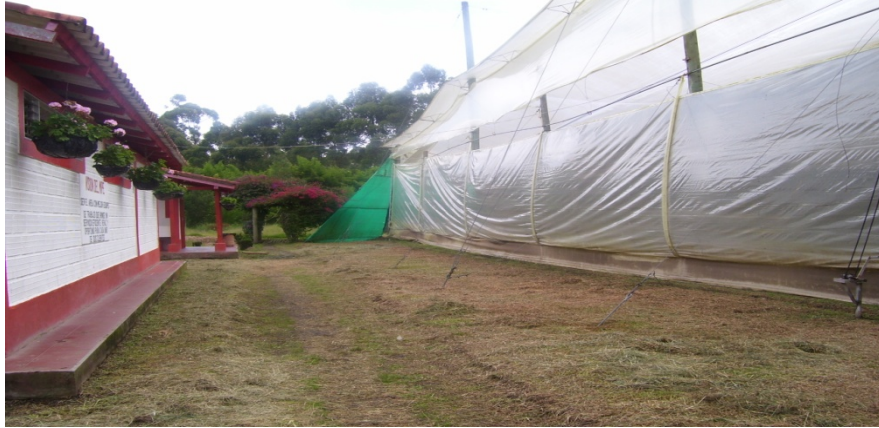
Imagen 15 OF 3-2 y BL 13

Se observó la distancia adecuada con respecto a la normatividad.

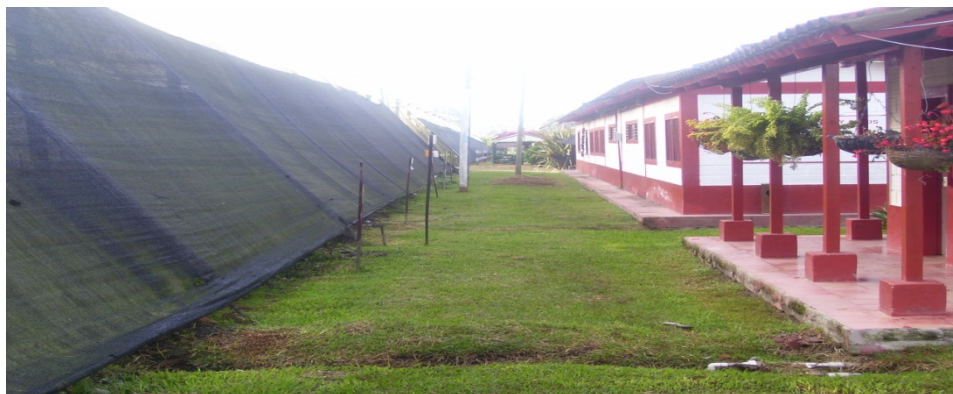
Imagen 16 OF V2-2 T 2

Los v-22 y T-2 lindan con el bloque 11, no cuenta con cobertura vegetal si no con saran. l a distancia promedio es de 5 metros.

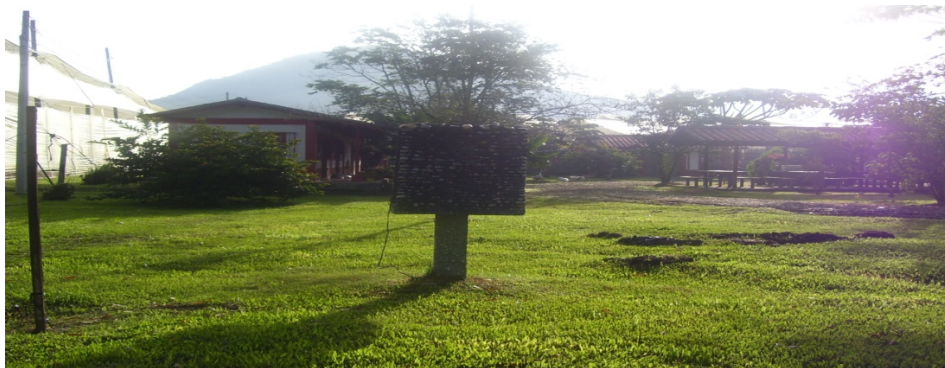
Imagen 18 Dis.Kiosco A-2 de BL 12

El kiosco linda con el bloque 18 a una distancia promedio de 6 metros, cuenta con un saran y no hay cobertura vegetal.

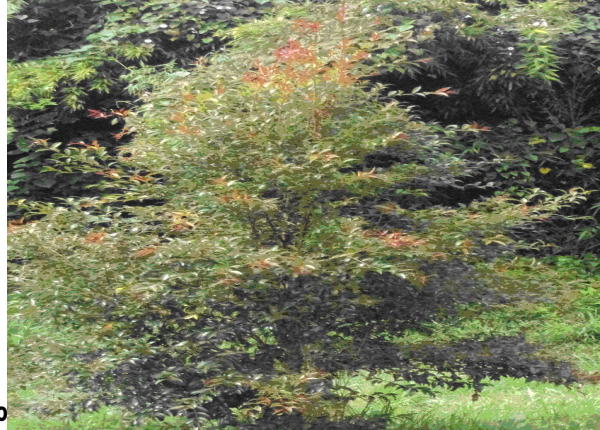
Imagen 20 *Eugenia* sp

La certificación Rainforest debe haber barreras vivas que separen los bloques de producción y los de actividad humana y la manera de hacer esta separación es mediante la plantación *Eugenia sp* (imagen20).

La cantidad a sembrar es aproximadamente de 1210 plántulas con una distancia de siembra de 70cm las cuales se encuentran en proceso de germinación en otra de las finca de la organización que posee laboratorio de enraizamiento lo cual facilita el trabajo, el desarrollo de plantas (Ver imagen 20).

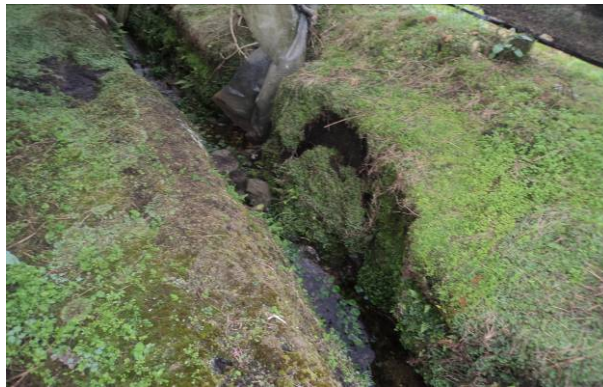
Imagen 22 Erosión canal de drenaje bloque 13

Los canales de los bloques que se ven afectados son: Bloque 13,15, 16,17 y 21 (Ver imagen 22,23,y 24). Los otros canales necesitan cobertura vegetal adecuada y mantenimiento pero en general presentan un buen funcionamiento.

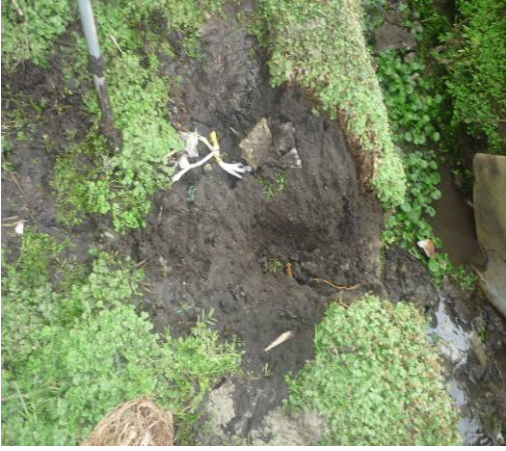
Imagen 26 Erosión por lluvia
parte superior

La primera siembra se hizo en la parte superior del canal, en uno de los bajantes de agua, en este lugar se presenta una erosión por lluvia la idea es evaluar el desarrollo de esta planta en este lugar con el fin de buscar una solución para estos puntos, ya que esta causando desniveles en los bloques (imagen 26 y 27).

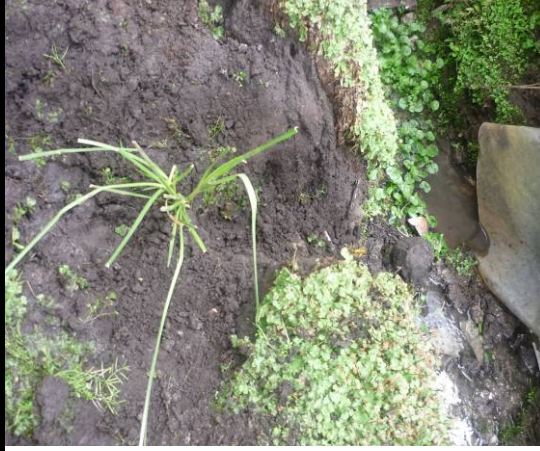
Imagen 27 Evaluación con vetiver

A la fecha no se cuenta con resultados concluyentes pero se observa que el vetiver está presentando un buen desarrollo.

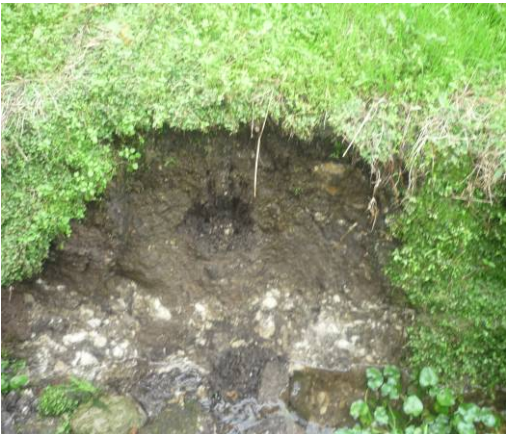
Imagen 28 Erosión en canales de drenaje

La segunda siembra se realizo en las paredes de los canales, donde se están desprendiendo. (Imagen 28, 29)

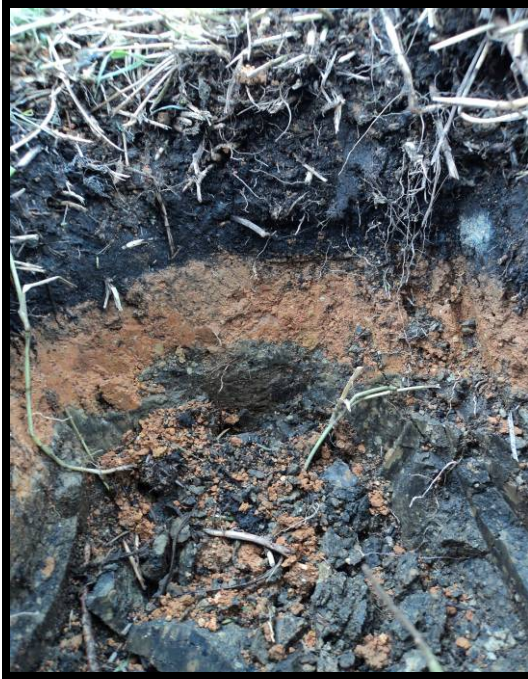
Anexo .B PERFILES DE SUELO EL MORRO

Horizonte A y O poco desarrollados, por remociones anteriores de suelo.
P.h 6

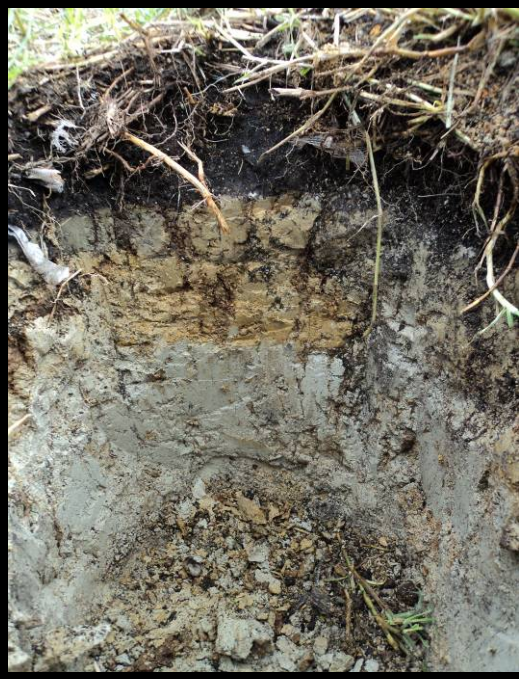
Horizonte A y O baja acumulación de materia orgánica debido a la intervención del suelo para el montaje de la antigua compostera.
P.h 6

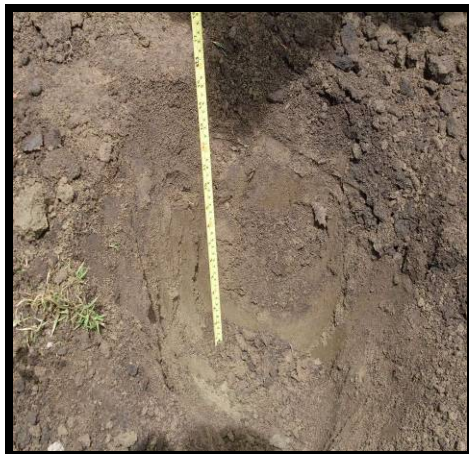
Extracción de la materia orgánica para adecuación de camas en campo.

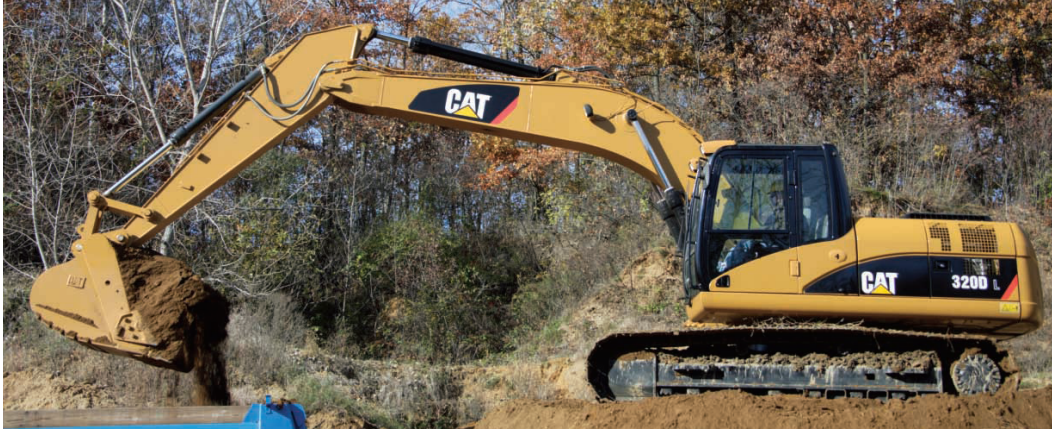
EXCAVADORA SOBRE ORUGAS marca **CATERPILLAR**, modelo **320D**, equipada con motor CAT C6.4 ACERT de 138 HP, cabinada, aire acondicionado, cucharón de 0.8 metros cúbicos, pluma de 5.66 m., brazo de 2.9 m., profundidad máxima de excavación 6.72 metros y alcance máximo a nivel del suelo 9.86 metros, peso en orden de trabajo 20.330 kg., radio AM/FM., zapatas de 600mm”.

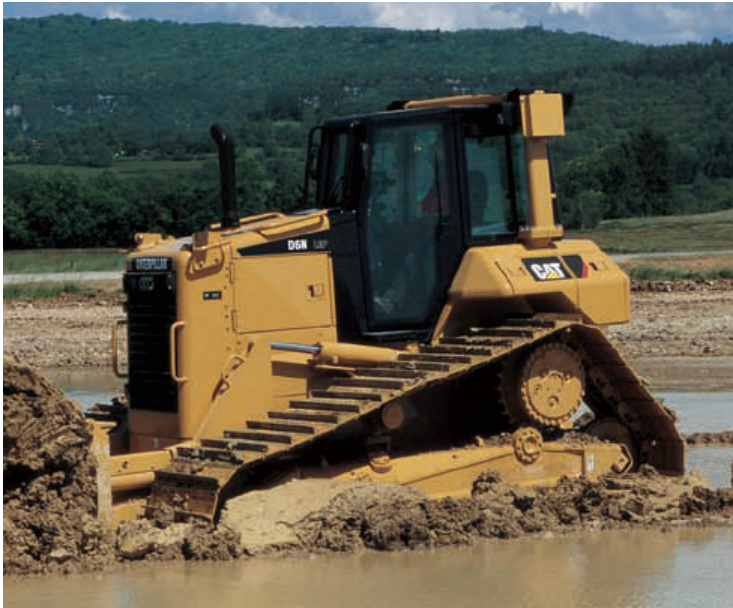
TRACTOR SOBRE ORUGAS marca **CATERPILLAR**, modelo **D6N XL**, equipado con motor CAT 3126B de 145 HP, servotransmisión de tres velocidades adelante y tres en retroceso, hoja 6VPAT, cabina cerrada con aire acondicionado, zapatas de 22”.
